Остаточний звіт

за результатами розслідування аварії вертольоту Robinson 44 UR-LWW,
який належить приватній особі, експлуатант ТОВ «Челендж Аеро Юкрейн»,
що сталася поблизу с. Іванівка, Новоушицького району, Хмельницької області,
07.06.2016р.

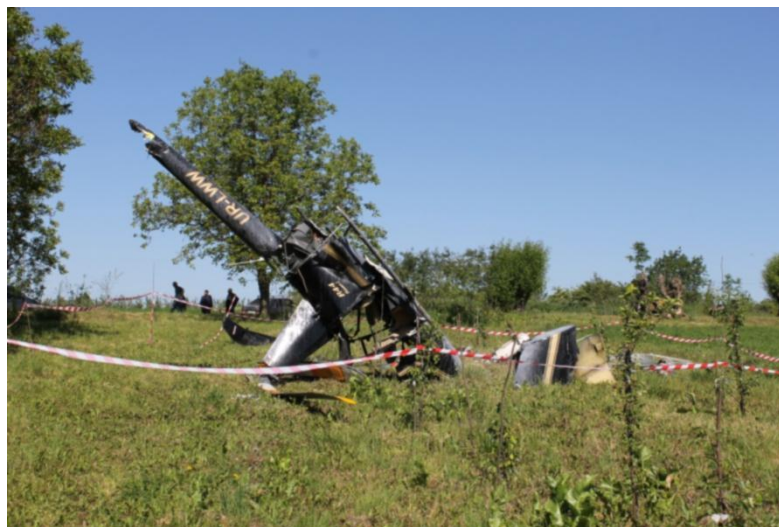
Зовнішній огляд планера:

Основний силовий набір фюзеляжу пошкоджений; скління кабіни відсутнє; двері кабіни (передня ліва, передня права і задня ліва) відокремлені від фюзеляжу й зруйновані; задня права двері кабіни пошкоджена і закріплена на одному кріпленні (з двох); верхній обтічник кабіни і обтічник вентилятора охолодження двигуна відокремлені від фюзеляжу і мають незначні пошкодження; хвостова балка зруйнована (зламана на відстані приблизно 1 м. від хвостового оперення); горизонтальні елементи лижного шасі пошкоджені (передній зламаний, задній зігнутий); тяги управління кутом установки лопатей несучого гвинта зламані; лопаті несучого гвинта зламані (на відстані приблизно 1/3 довжини лопаті від втулки несучого гвинта); лопаті несучого гвинта перевернуті (щодо поздовжньої осі) на 180° від нормального стану; на фюзеляжі виявлені сліди масла, гідравлічної рідини і палива; слідів загоряння і пожежі не виявлено; в нижній передній частині обтічника валу несучого гвинта виявлені сліди зіткнення з проводами ЛЕП; фюзеляж знаходиться в перевернутому положенні (спирається на передню частину кабіни і вал несучого гвинта).

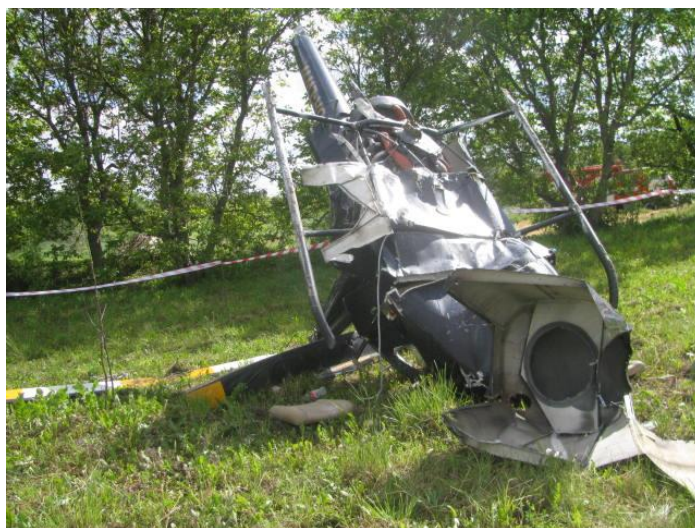
Зовнішній огляд двигуна:

Двигун зміщений вгору щодо свого нормального положення; рама кріплення двигуна до фюзеляжу зігнута; корпус повітряного фільтра зміщений вгору від свого нормального положення і має пошкодження; приводні ремені трансмісії знаходяться в не натягнутому положенні і не на приводних шківках; на двигуні виявлені сліди масла; слідів загоряння і пожежі не виявлено.

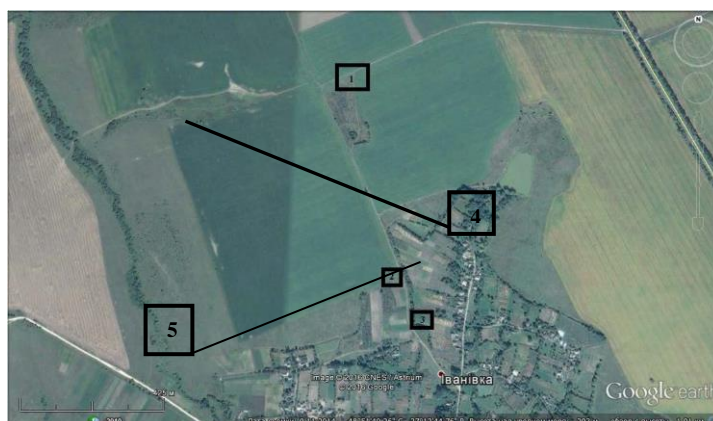
Мал.1

1. Місце стоянки та зльоту ПС
N 48°51'55,52``
E 27°12'41,26``
Висота над рівнем моря – 300 м

2. Місце зіткнення ПС з ЛЕП
N 48°51'34,32``
E 27°12'48,81``
Висота над рівнем моря – 290 м

3. Місце падіння ПС
N 48°51'29,82``
E 27°12'53,23``
Висота над рівнем моря – 280 м

4. ЛЕП 30 кВт

5. ЛЕП 10 кВт

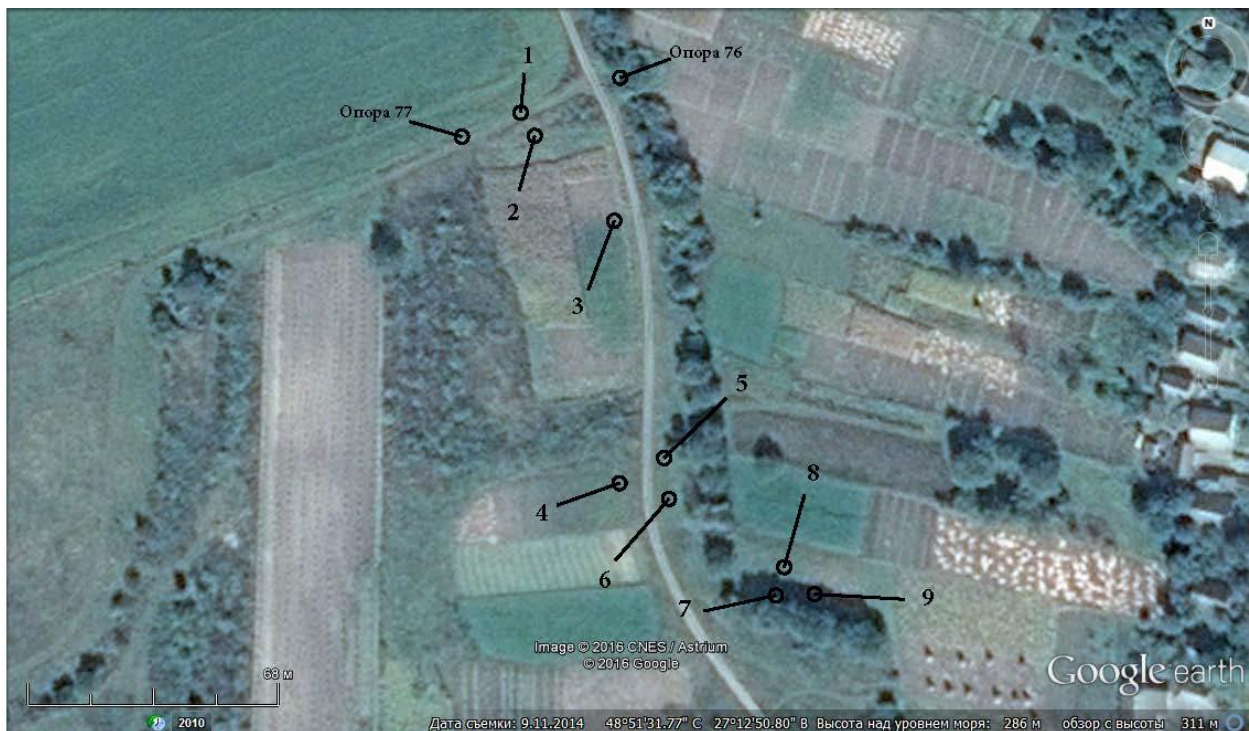
Мал.2

1. Місце зіткнення ПС з ЛЕП
2. Уламок лопаті хвостового гвинта (9 метрів від ЛЕП)
3. Уламок лопаті хвостового гвинта (40 метрів від ЛЕП)
4. Хвостове оперення (20 метрів від місця падіння редуктора хвостового гвинта)
5. Редуктор хвостового гвинта з залишками лопатей (117 метрів від ЛЕП)
6. Уламок хвостової балки (10 метрів від місця падіння редуктора хвостового гвинта)
7. Місце торкання шасі вертольоту з землею (40 метрів від місця падіння редуктора хвостового гвинта)

8. Місце торкання лопаті несучого гвинта з землею (3,5 метра від місця торкання шасі з землею)

9. Фюзеляж вертольоту (7,3 метра від місця торкання шасі з землею).

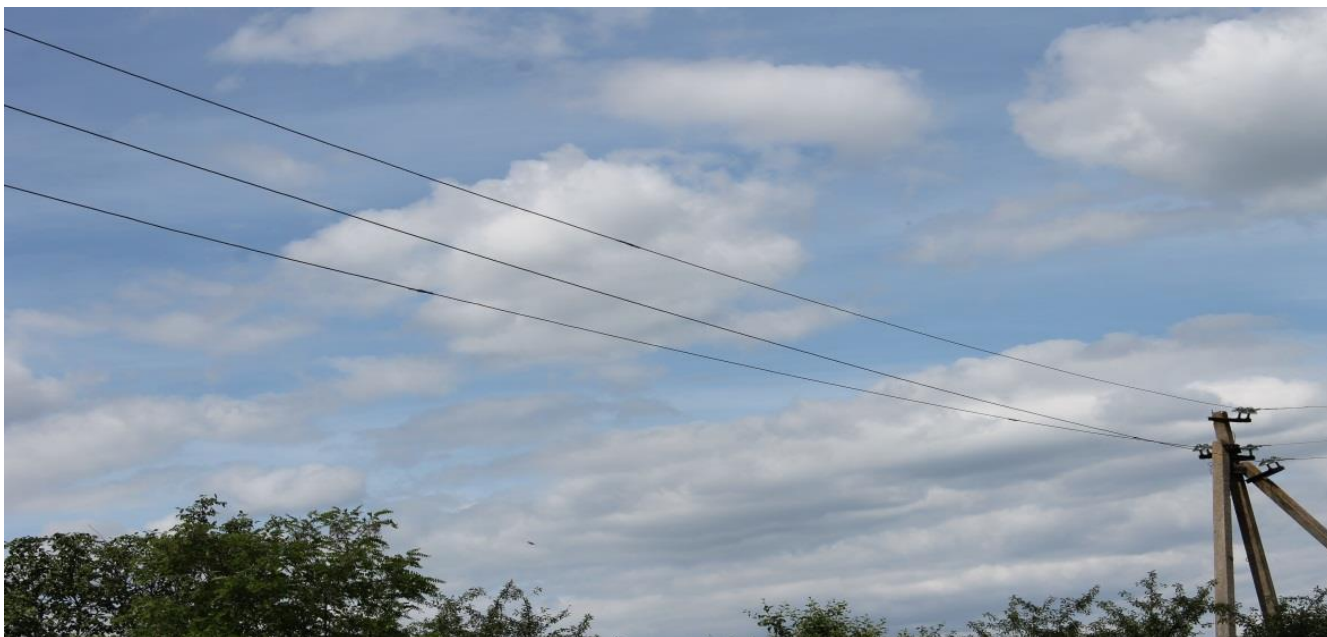
В кінці оброблюваної ділянки, вертоліт зіткнувся з проводами ЛЕП 10кВт (висота проводів над поверхнею землі – 6-8 метрів), яка проходила перпендикулярно траєкторії польоту.

Зіткнення вертольоту з трьома проводами ЛЕП відбулось між опорами №76 та №77.

Всі три проводи ЛЕП 10 кВт були розірвані валом несучого гвинта вертольоту. Залишки проводів потрапили на хвостовий гвинт та відбили частини лопатей хвостового гвинта (перший уламок знайдений в 9 м від проводів ЛЕП). Після чого виникло розбалансування лопатей хвостового гвинта, що викликало вібрацію хвостового редуктора та спричинило руйнування балки хвостового гвинта. В результаті руйнування балки хвостового гвинта, редуктор хвостового гвинта відділився та вертоліт перейшов в некероване обертання (за годинниковою стрілкою). Пролетівши 159 метрів (з моменту розірвання проводів) вертоліт упав на лижне шасі (основний удар прийшовся на ліву опору шасі та підвісний бак с\г апаратури), одна з лопатей несучого гвинта зіткнулась з землею, після чого вертоліт перекинувся, упершись валом несучого гвинта та кабіною пілота в землю.

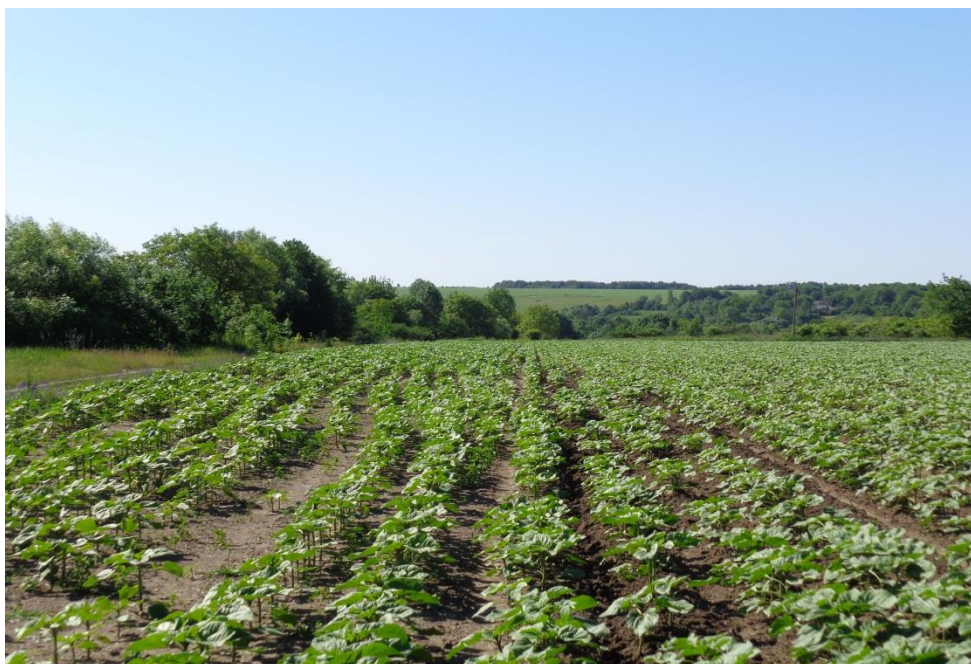
З пояснень КПС дроти ЛЕП він побачив, тільки коли зіткнувся з ними. Комісія відмічає, що дроти ЛЕП не помітно на фоні місцевості у зв'язку з перепадом висот та рельєфу місцевості.
